BAALBEK

ERGEBNISSE DER AUSGRABUNGEN UND UNTERSUCHUNGEN
IN DEN JAHREN 1898 BIS 1905

ERSTER BAND

TAFELN

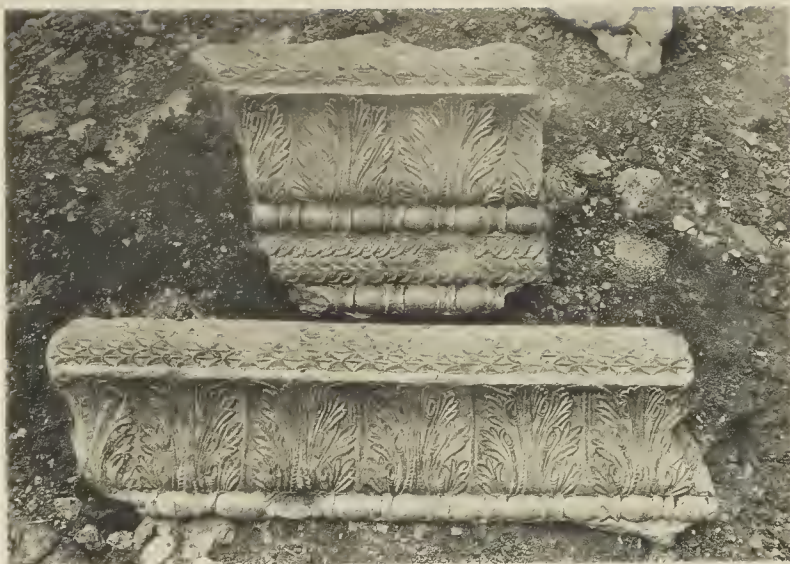
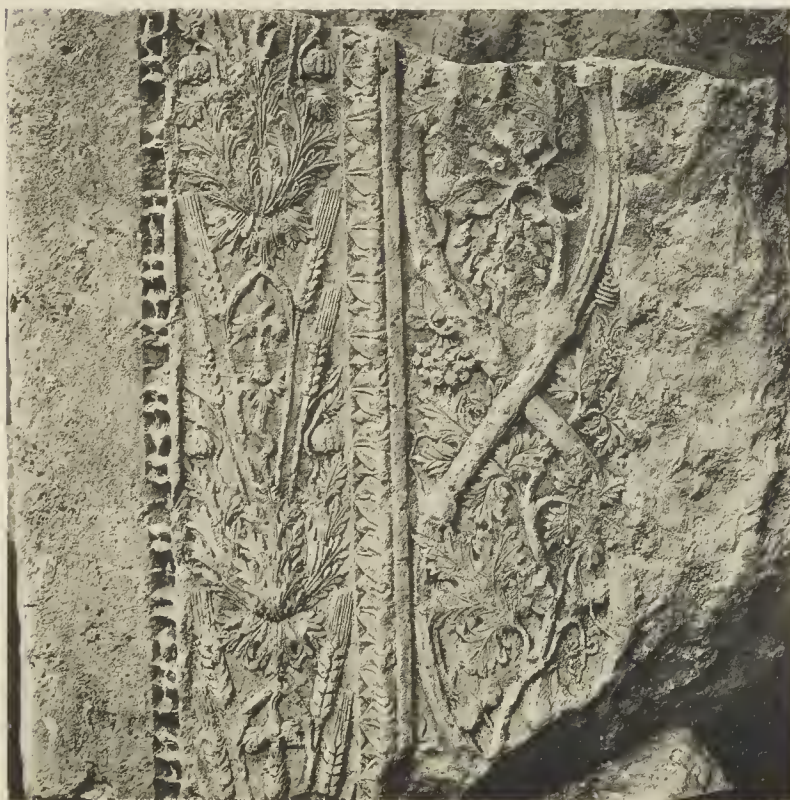
Bruchstücke einer Türumrahmung.

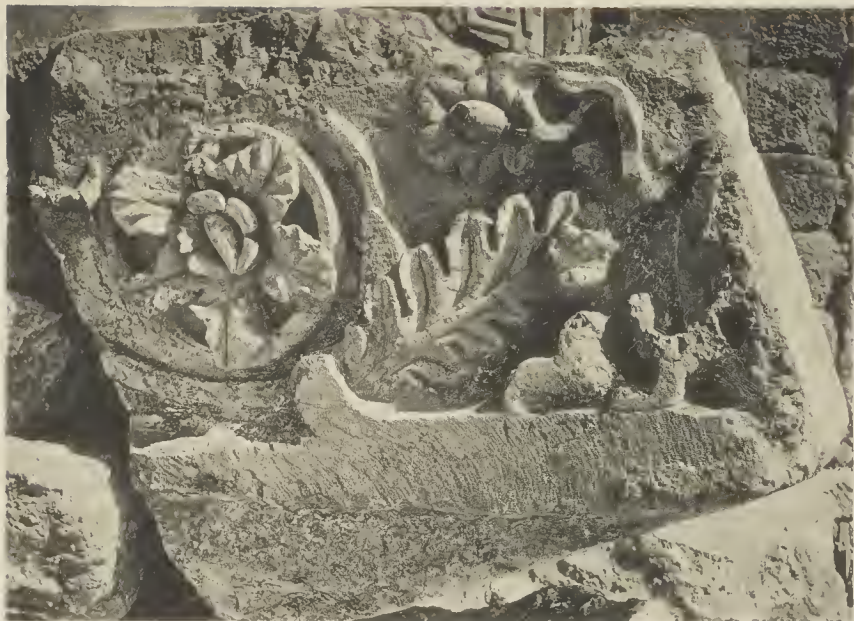
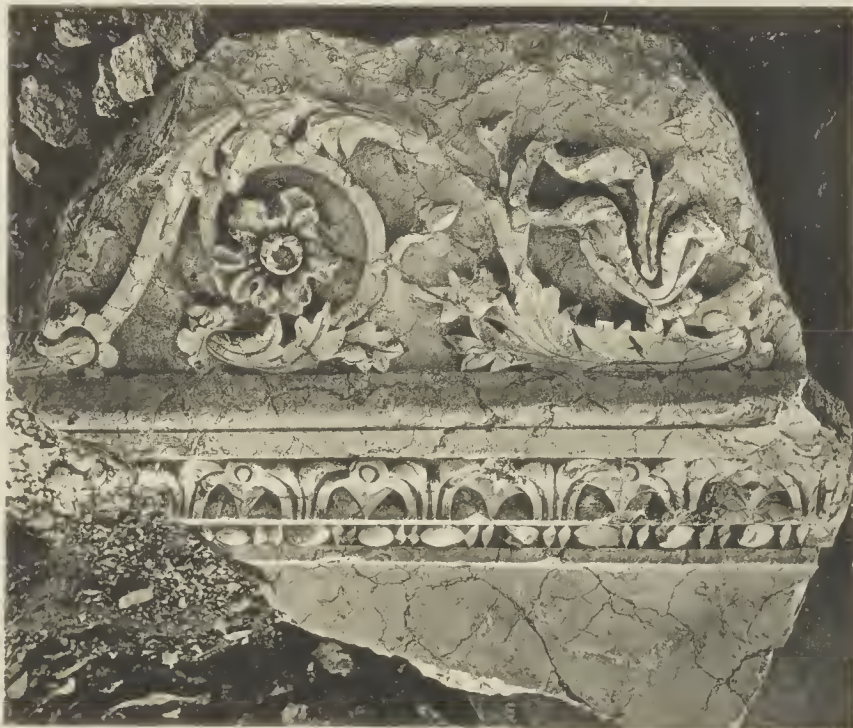
Bruchstücke vom Rankenfries an den Giebelfeldern des Tempels.

„ 58. Die sechs Säulen der Südfront des Tempels, von Nordosten.
 „ 59. Die sechs Säulen der Südfront des Tempels, von Nordwesten.
 „ 60. Oben: Gebälk der Ringhalle. Unten: Geison der Ringhalle des Tempels.
 „ 61. Bruchstücke von Deckenplatten.
 „ 62. Bruchstücke vom Rankenfries an den Giebfeldern des Tempels.
 „ 63. Untersatz zum südöstlichen Eckakroterion des Tempels.
 „ 64. Die Ostansicht des Altarpodiums.
 „ 65. Säulenkapitelle von der Ringhalle des Tempels.
 „ 66. Der Altarhof von Südwesten.
 „ 67. Der Altarhof von Südosten.
 „ 68. Der Altarhof von Nordosten.
 „ 69. Die östliche Umschließung des Altarhofes.
 „ 70. Südlicher Teil der östlichen Umschließung des Altarhofes.
 „ 71. Die südliche Umschließung des Altarhofes.
 „ 72. Östlicher Teil der südlichen Umschließung des Altarhofes.
 „ 73. Mittlerer und östlicher Teil der nördlichen Umschließung des Altarhofes.
 „ 74. Westlicher Teil der südlichen Umschließung des Altarhofes.

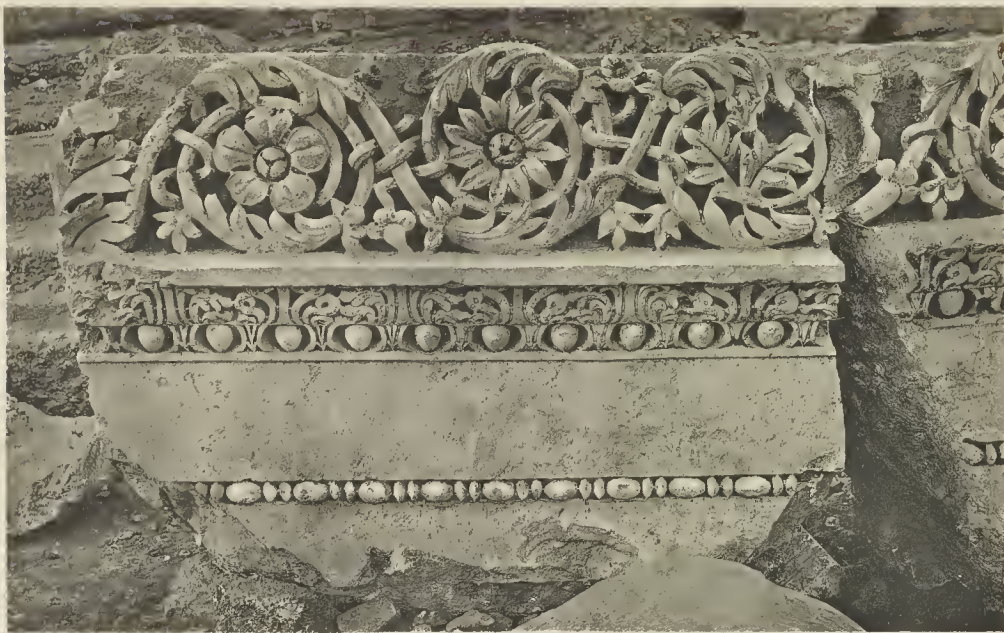
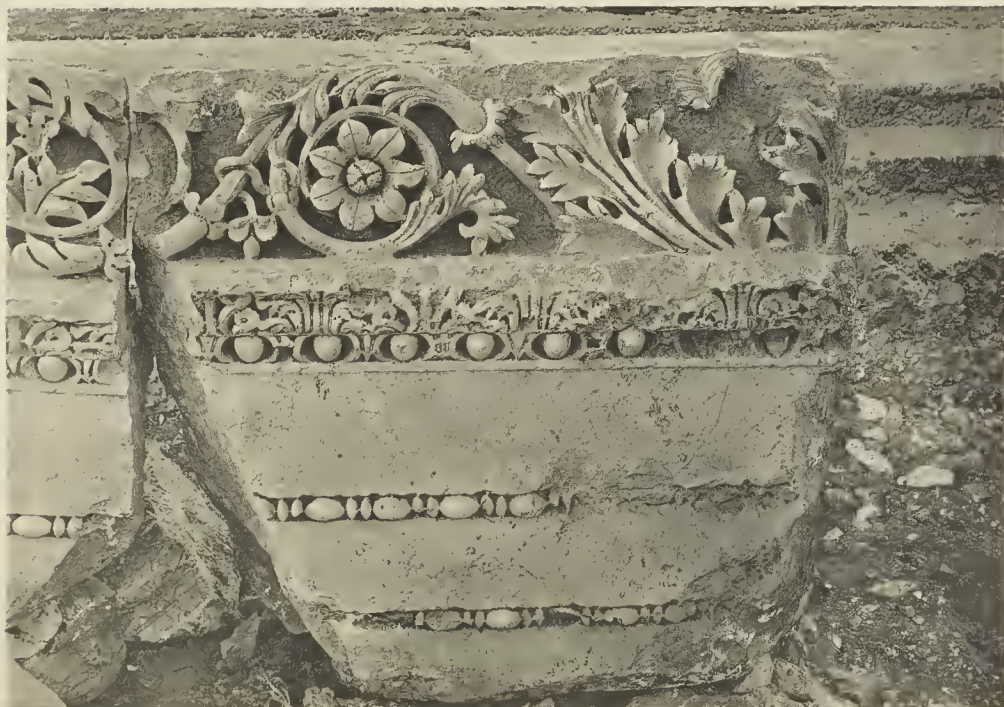
Bruchstücke der unteren Gebälkschicht von der Hallenfront des Altarhofes.

„ 75. Die nordwestliche Ecke des Altarhofes.
 „ 76. Kapitelle und Basis von den Exedrafrontsäulen des Altarhofes.
 „ 77. Bruchstücke der unteren Gebälkschicht von der Hallenfront des Altarhofes.
 „ 78. Bruchstücke der unteren Gebälkschicht von der Hallenfront des Altarhofes.
 „ 79. Bruchstücke der unteren Gebälkschicht von der Hallenfront des Altarhofes.
 „ 80. Bruchstücke der oberen Gebälkschicht von der Hallenfront des Altarhofes.
 „ 81. Bruchstücke vom Bogengebälk über der mittelsten Säulenweite in der Osthalle des Altarhofes.
 „ 82. Bruchstücke von den Gebälken der Hallenfront und der Exedren.
 „ 83. Das Wandfeld zwischen der westlichen Rundexedra und der Mittelexedra an der Nordseite des Altarhofes. Darunter ein Adikula-Giebel.
 „ 84. Die nördliche Seitentür der Portalanlage an der Rückwand der Osthalle des Altarhofes.
 „ 85. Das westlichste Wandfeld der Nordhalle des Altarhofes.
 „ 86. Oben Konche, unten Türsturz im westlichsten Wandfelde der Nordhalle des Altarhofes.

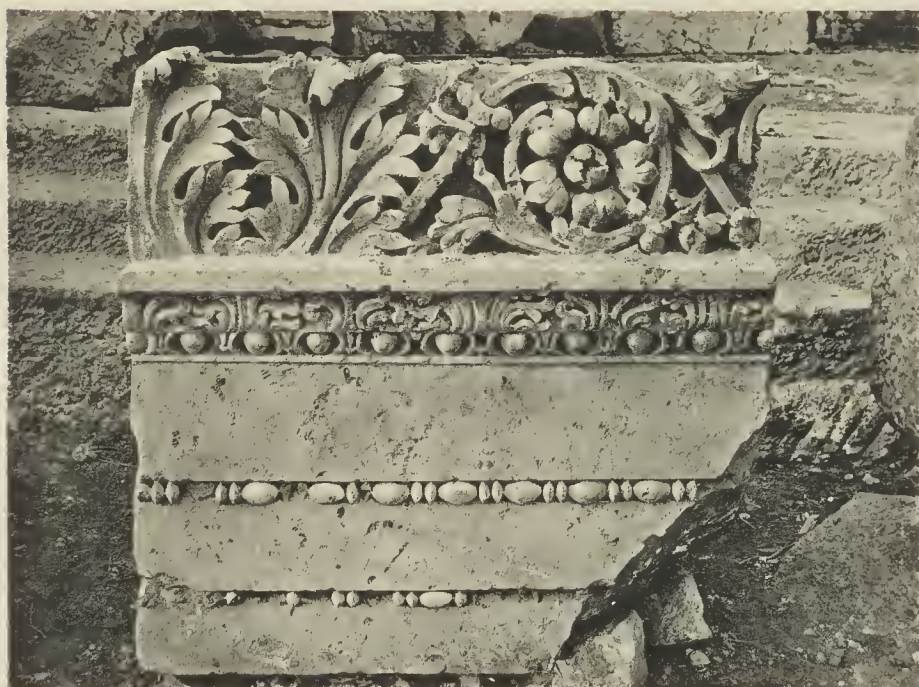
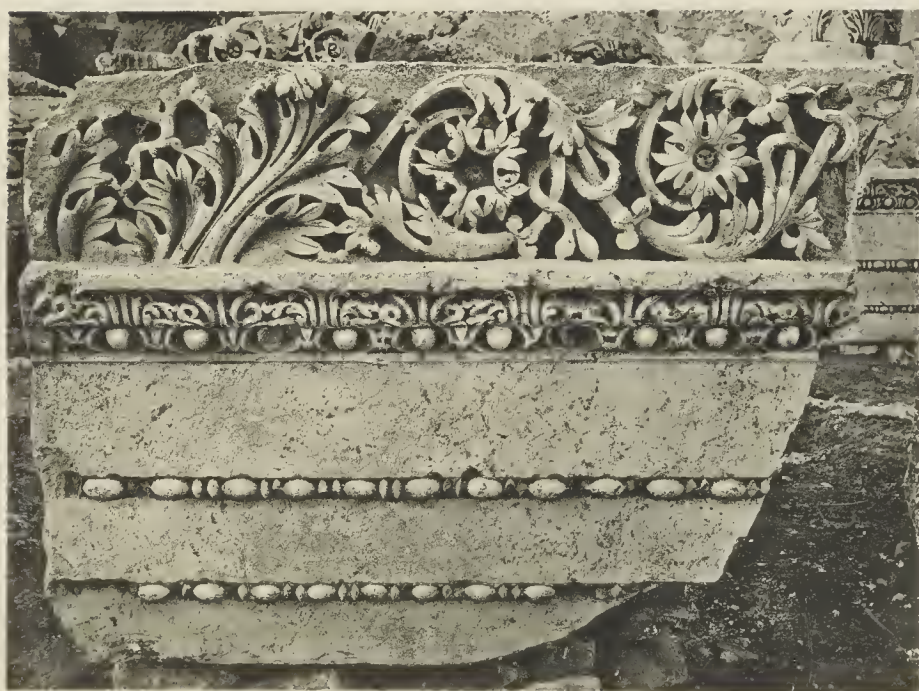
Bruchstücke der unteren Gebälkschicht von der Hallenfront des Altarhofes.

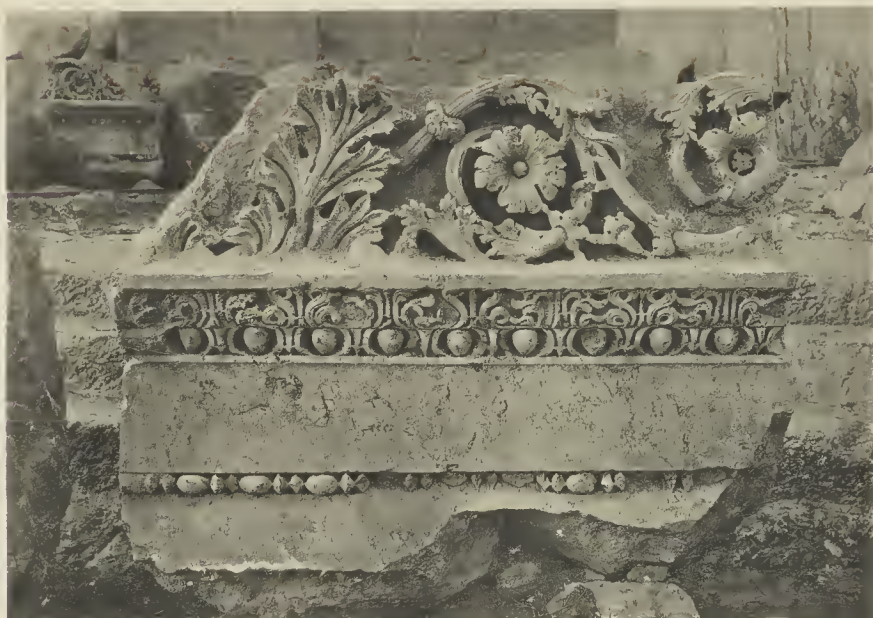
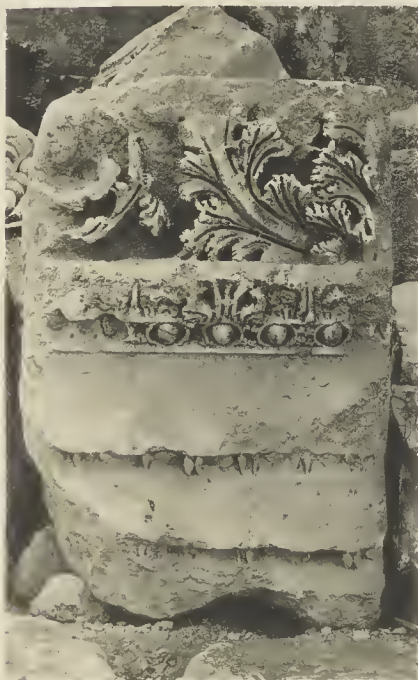
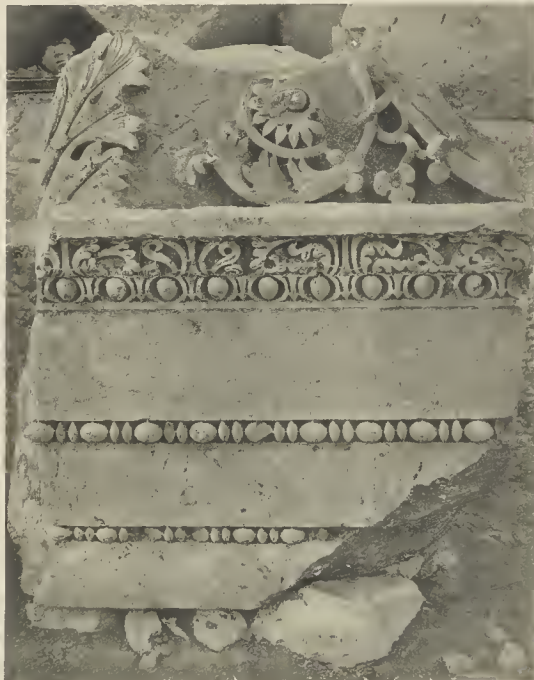
Bruchstücke der unteren Gebälkschicht von der Hallenfront des Altarhofes.

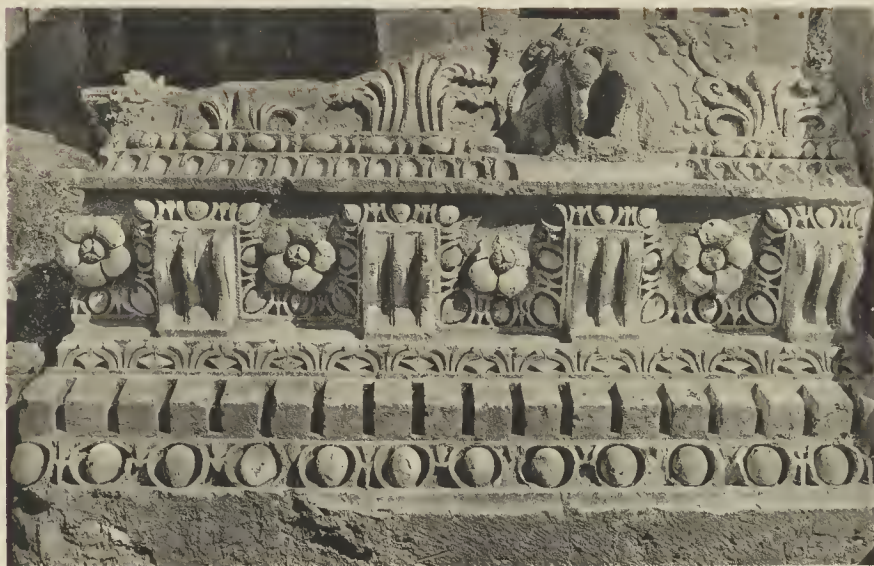
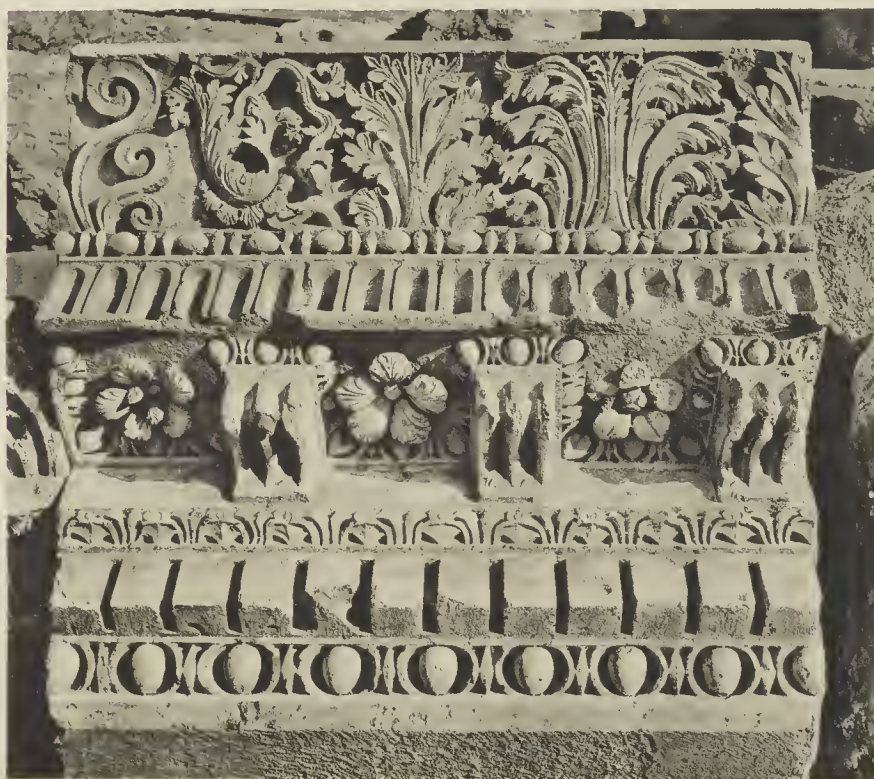
Blöcke der oberen Gebälkschicht von der Hallenfront des Altarhofes.

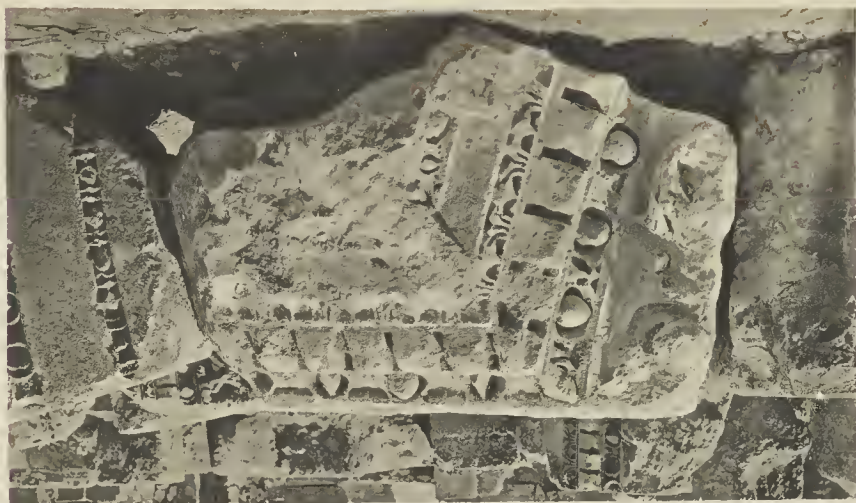
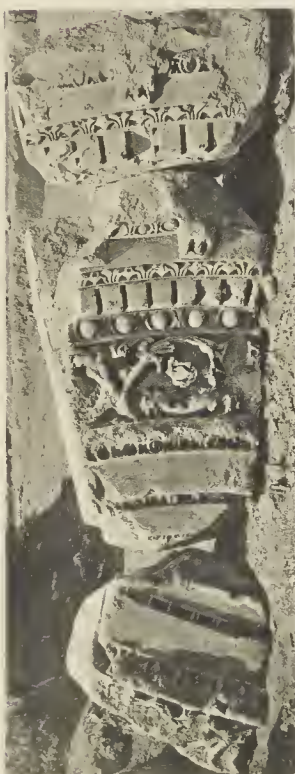
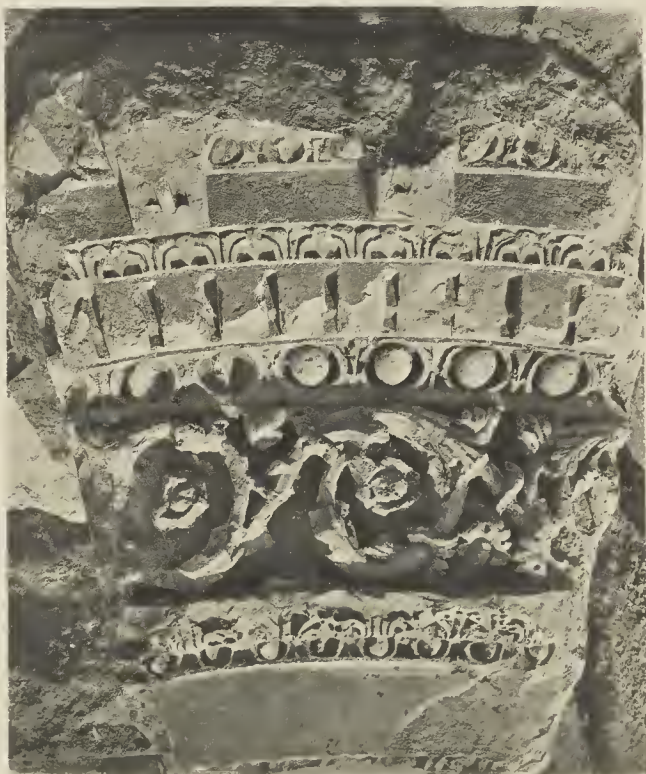
Bruchstücke vom Bogengebälk über der mittleren Säulenweite in der Osthalle des Altarhofes.

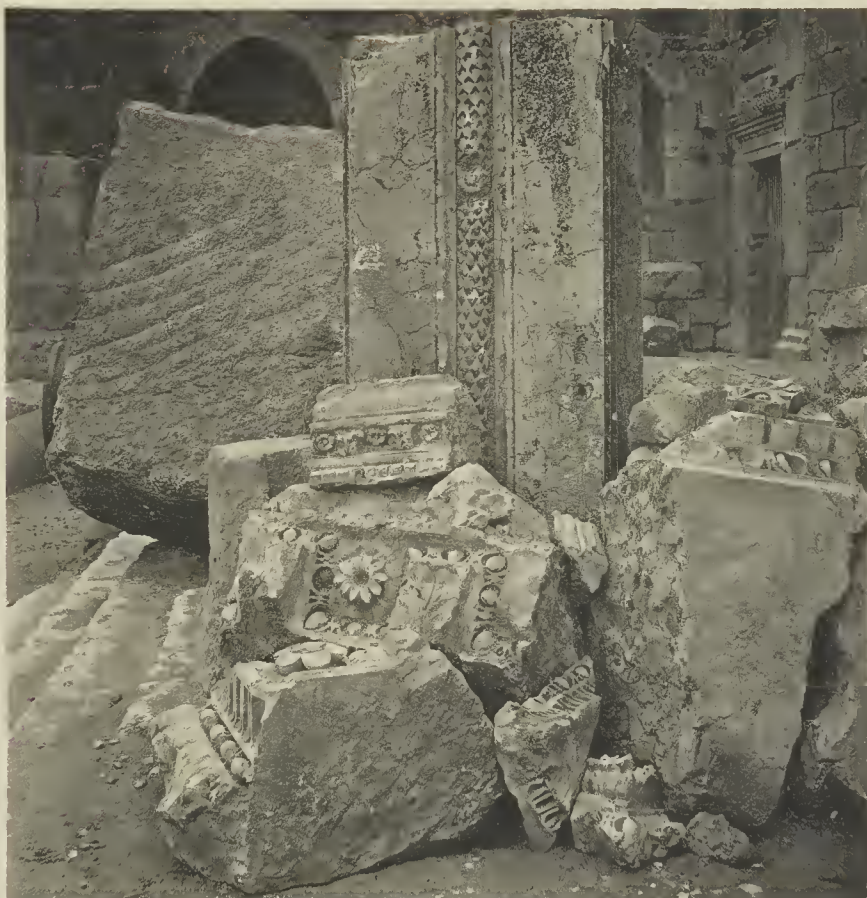
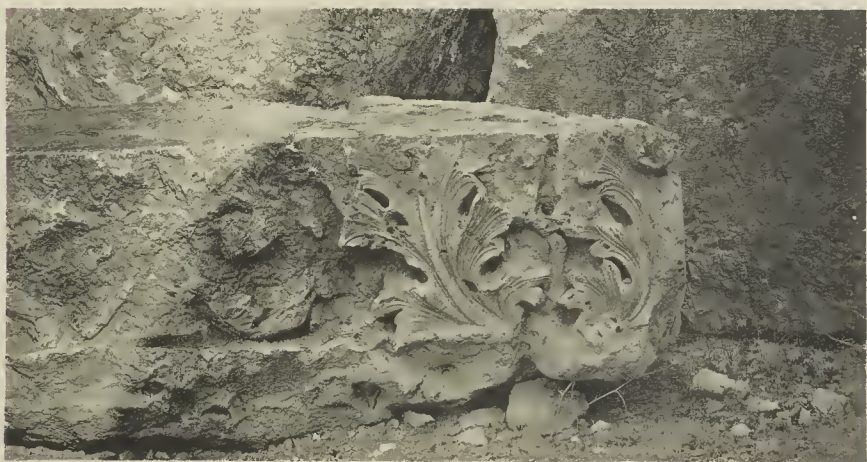
Bruchstücke von den Gebälken der Hallenfront und der Exedren.

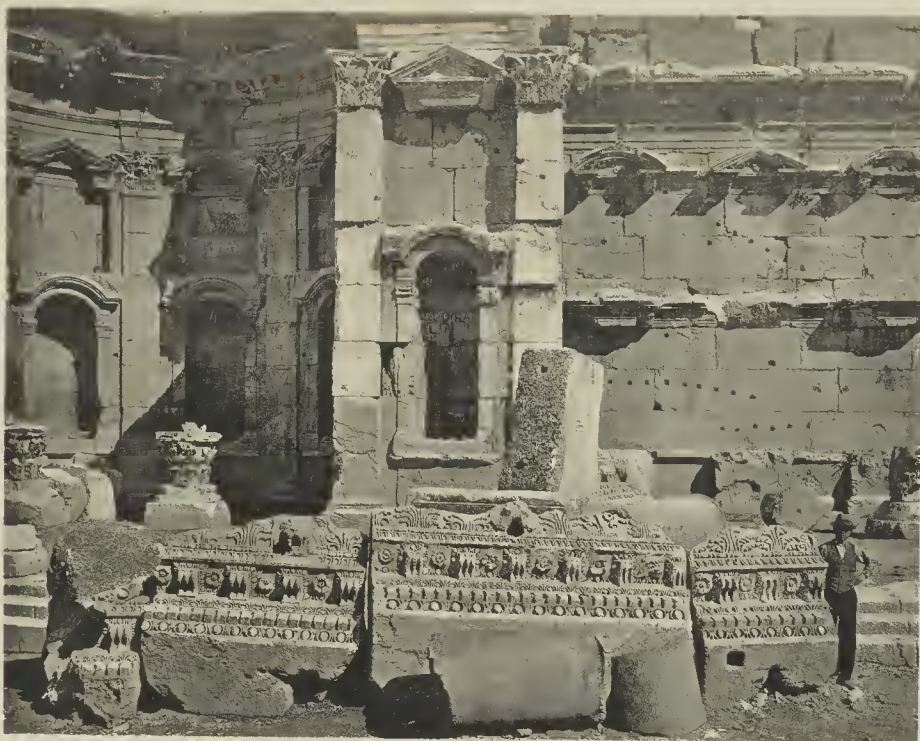
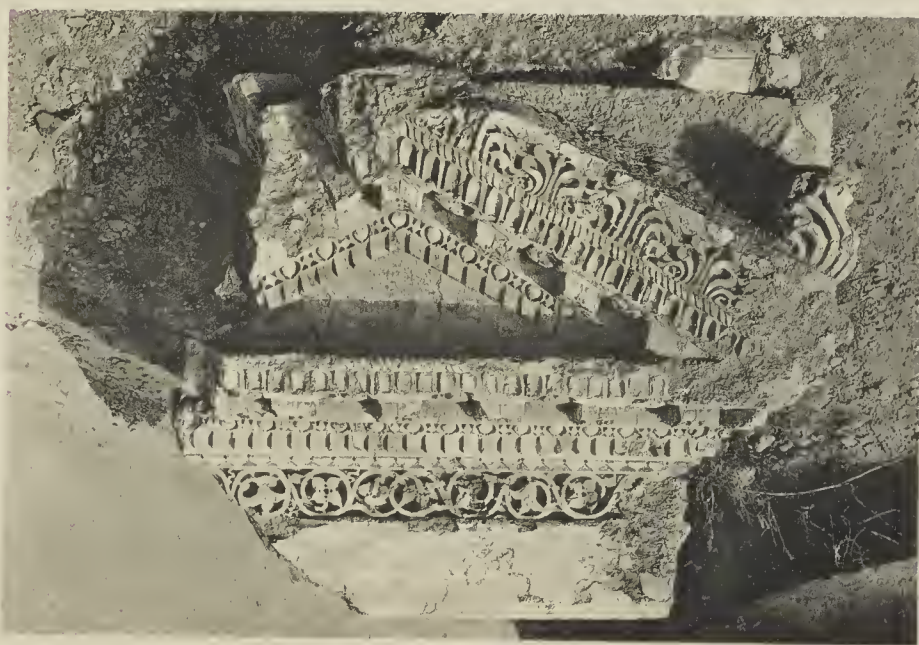
Das Wandfeld zwischen der westlichen Rundexedra und der Mittelexedra an der Nordseite des Altarhofes, darunter ein Adikula-Giebel.
